事　務　連　絡
令和７年２月７日

文部科学省大臣官房文教施設企画・防災部施設企画課
スポーツ庁参事官（地域振興担当）

体育館の床板の剥離による負傷事故の防止について

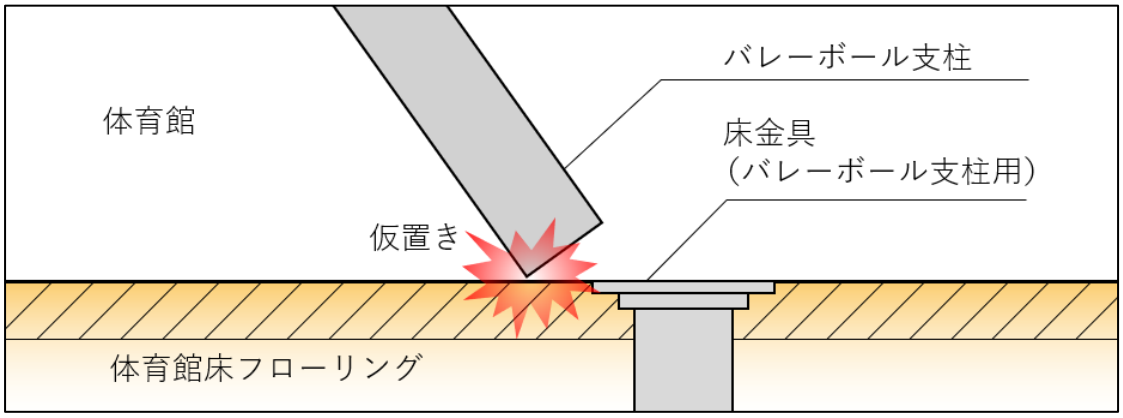
・剥離した床板の横にバレーボール支柱用の床金具があり、支柱を立てる際の仮置きによる凹み傷が剥離の原因となったと推測されている。

床板が剥離した箇所及び剥離した木片
（生徒に刺さった木片は左側のもの 長さ：1.7㎝）

バレーボール支柱の仮置き等で傷ついた床板

バレーボール支柱の仮置きで傷ついた床板及びバレーボール支柱用の床金具（略図）

・床板の緊急修繕を行うとともに、体育館内に同様の危険個所が無いことを確認した。

・域内の公立学校及び学校開放利用団体に対し、事故再発防止の注意喚起を行うとともに、全公立学校の床板等を対象とした緊急点検を実施する。

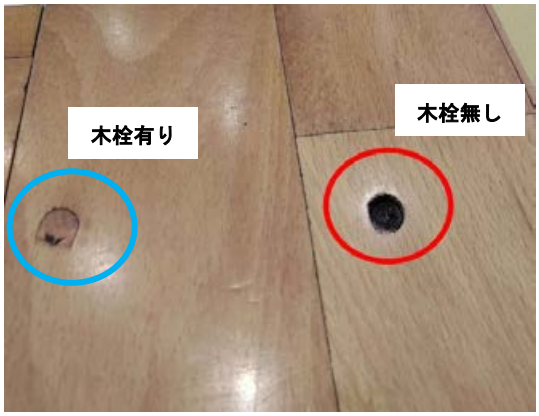
負傷事故の発生箇所
（事故発生後、直ちにねじは撤去済み）

・床板から露出していたねじ頭に生徒の右足ひざ頭が接触し、９針を縫う裂傷を負った。負傷後、生徒は病院で治療を受けた。

・老朽化等により木栓が外れ、ねじ頭が露出したことが事故の原因と推測されている。

・床板の緊急修繕を行うとともに、域内の全公立学校に注意喚起を行った。

・今後、体育館を利用する際には、毎回安全点検を実施するとともに、異常個所があった場合は直ちに利用を中止し、教育委員会に報告することとした。

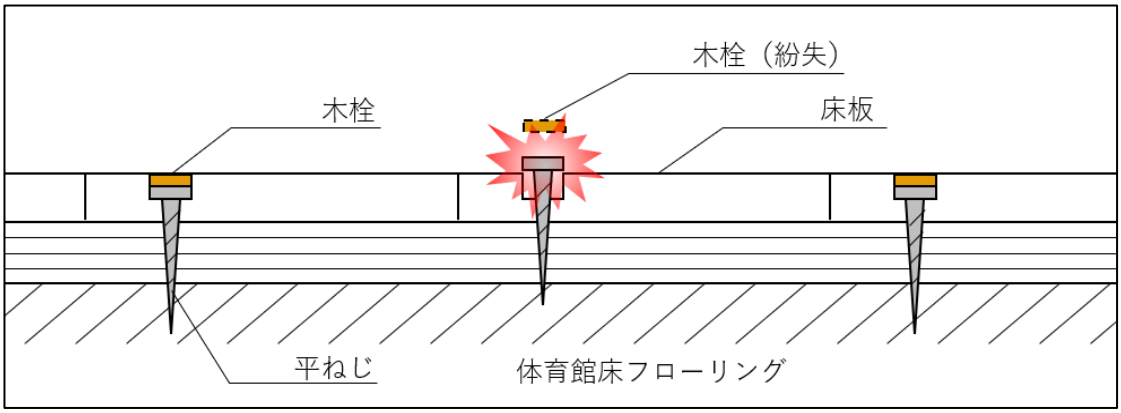
正常な木栓及び
木栓が紛失して露出したねじ頭

木栓が紛失して露出したねじ頭（略図）

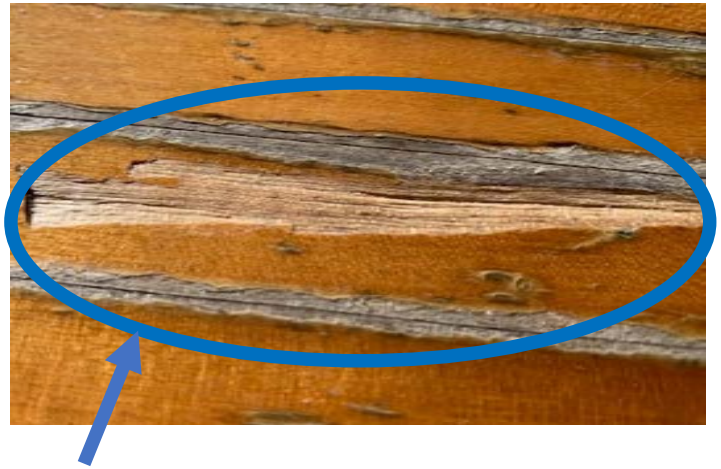
・濡れているところがあると、滑って転ぶ危険がある。
・体育の授業や休み時間、部活動等で、**児童生徒が躓いて転倒や滑り込みなどをした際に**、ささくれや欠けた木片などの**剥離した床板の一部が突き刺さり負傷する危険**がある　など

屋内運動場の床の破損（雨漏りが重なり、床が大きく剥がれた）

・濡れているところは拭き取る。（雨漏りで濡れている場合などは、注意喚起とともに、学校の設置者に連絡しましょう。）
・危険箇所を立入禁止にするなどの応急措置をし、学校の設置者に連絡しましょう。
